PORTICUS CSP  
INGENIERIA

**CERTIFICACIÓN DE DAÑOS  
TEMBLORES 6 Y 7 DE ENERO DEL 2020  
EDIFICIOS DE TRIBUNAL DE BAYAMÓN**

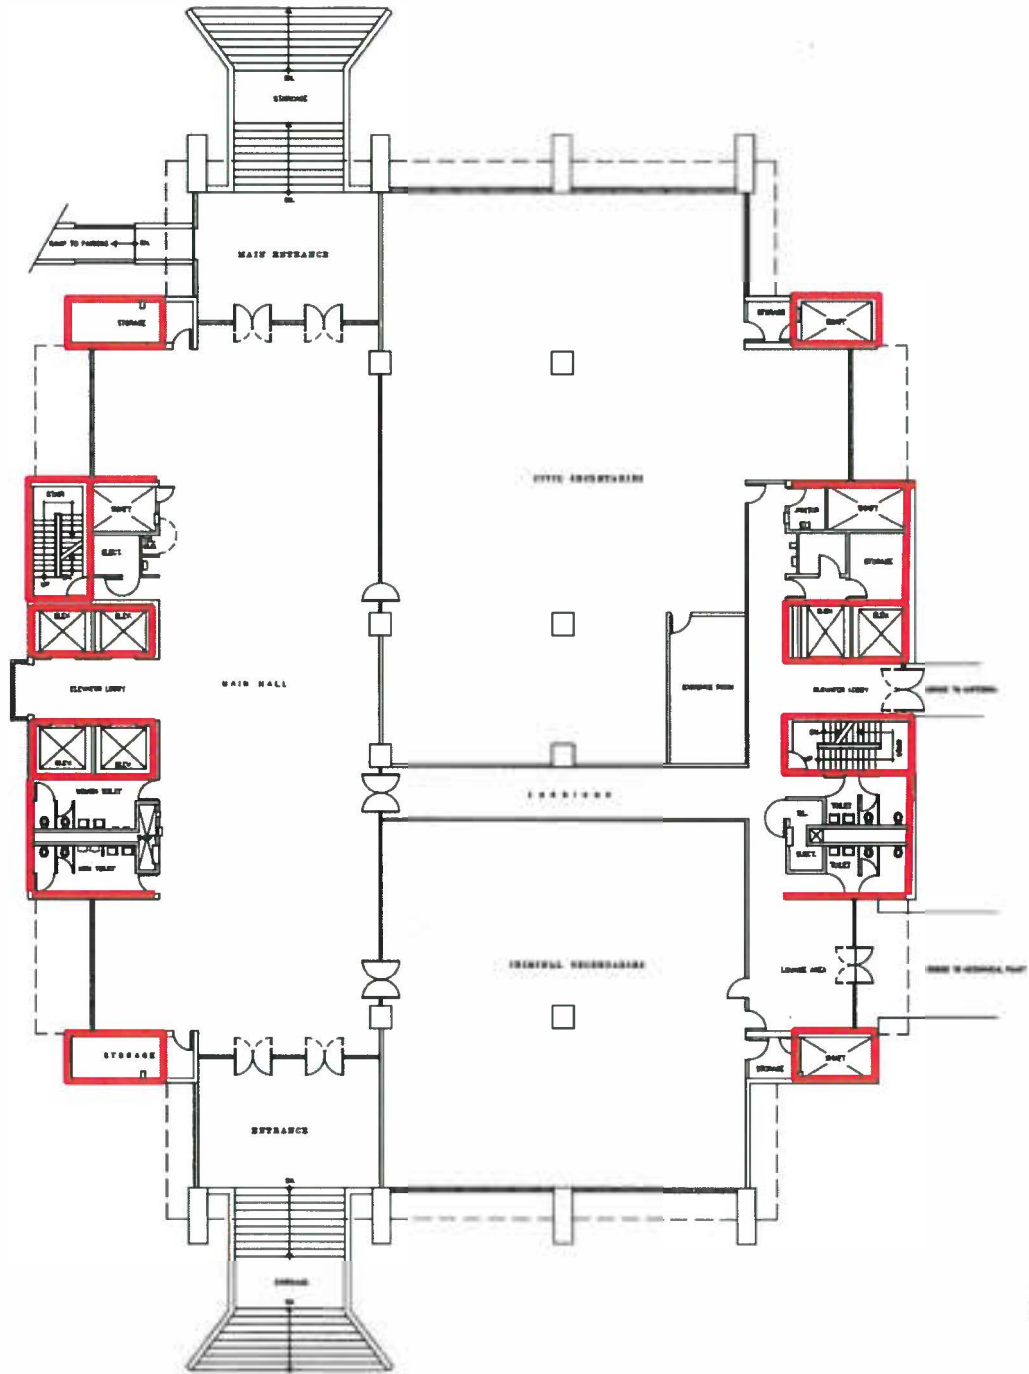
Ilustración 1, Planta de primer nivel

los elementos señalados en la Ilustración 1, estos fueron inspeccionados y no encontramos grietas o fisuras en ellos. Se observaron grietas verticales de contracción en los muros bajos de las jardineras que rodean el edificio. Éstas no tienen efecto en la estructura del edificio.
