Río Piedras, 29 de enero del 2020

## CERTIFICACIÓN DE DAÑOS TEMBLORES 6 Y 7 DE ENERO DEL 2020 **EDIFICIOS DE TRIBUNAL DE UTUADO**

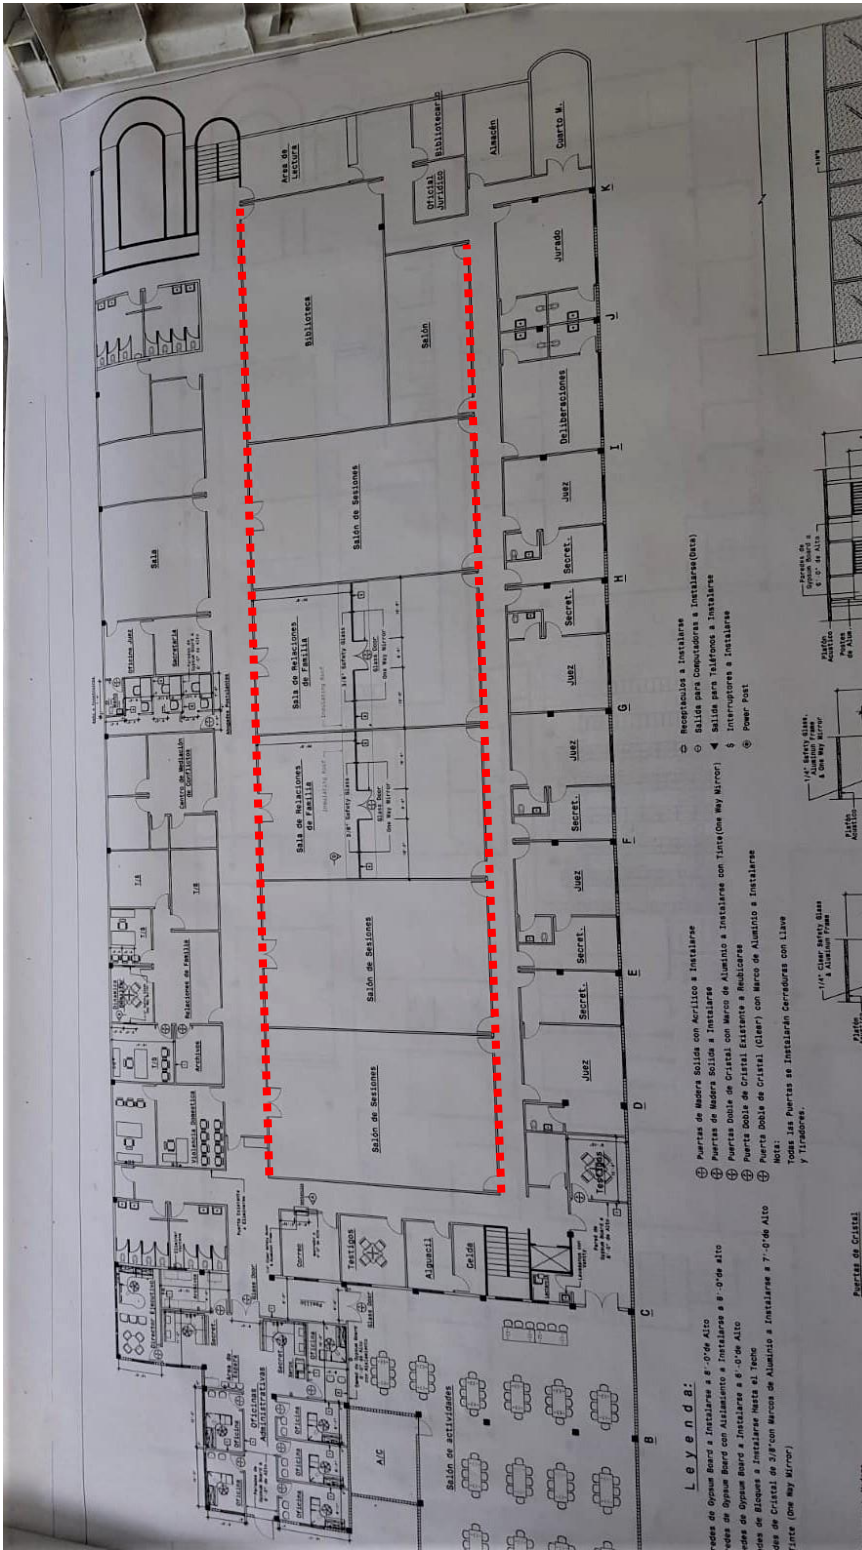
Ilustración 2 Planta estructural típica mostrando paredes

El segundo piso en general no tuvo daños. En término de los plafones acústicos, estos se cayeron en el pasillo Este y parcialmente en las salas contiguas y en el lado de la biblioteca y pasillo Oeste las varetas del plafón tuvieron fallo sísmico. Evaluamos el por qué del daño a los plafones y llegamos a la conclusión que las paredes de bloque a largo del pasillo que separan las salas son extremadamente largas y no estaban amarradas en la parte superior. Durante el sismo las paredes oscilaron libremente y dañaron los plafones al comprimirlos en la oscilación. Recomendamos que se fije el tope de las paredes a la estructura por medio de riostras en ambas direcciones perpendicular a la pared. Esta recomendación ya fue implementada por el dueño de la propiedad. Resuelto esta situación ya no se deben afectar los plafones con el sismo. La ilustración #2 muestra las paredes marcadas con una línea roja.

Habiéndose arriostrado las paredes de bloque del segundo nivel, CERTIFICAMOS que el edificio del Tribunal de Utuado no sufrió daños estructurales con los terremotos ocurridos hasta el día 12 de enero del 2020 y que el riesgo de caída de los plafones del segundo nivel fue mitigado.
