Ámbito de subasta: Circuito ATS y mantenimiento subestación #2  
Edificio World Plaza, San Juan, P.R.

**NUEVO CIRCUITO PARA INTERRUPTOR DE TRANSFERENCIA AUTOMÁTICA  
Y MANTENIMIENTO PREVENTIVO A LA SUBESTACIÓN #2  
EDIFICIO WORLD PLAZA  
268 AVE. LUIS MUÑOZ RIVERA, SAN JUAN, P.R. 00918**

**PREPARADO POR:  
JAG ENGINEERS, P.S.C.**

**THERMOGRAPHIC INSPECTION REPORT**

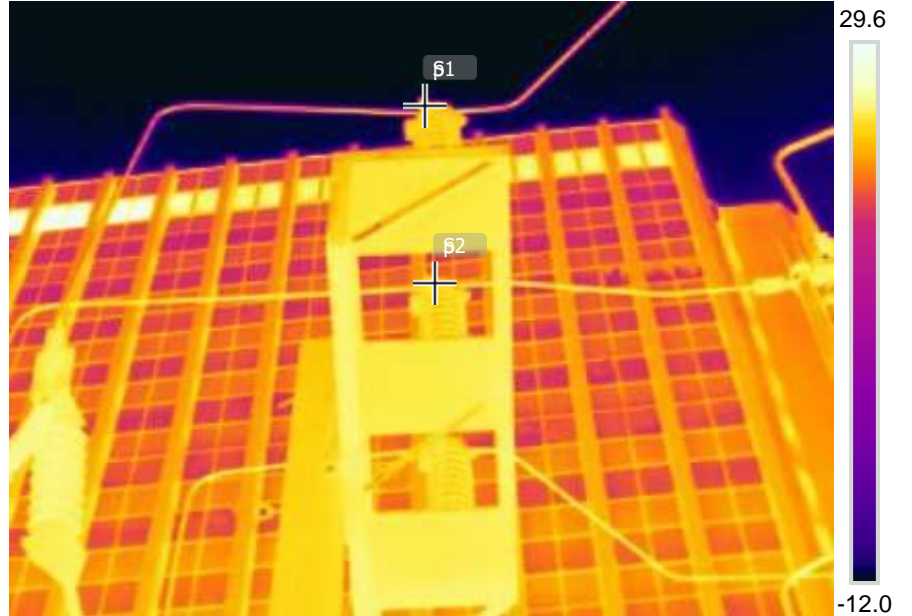
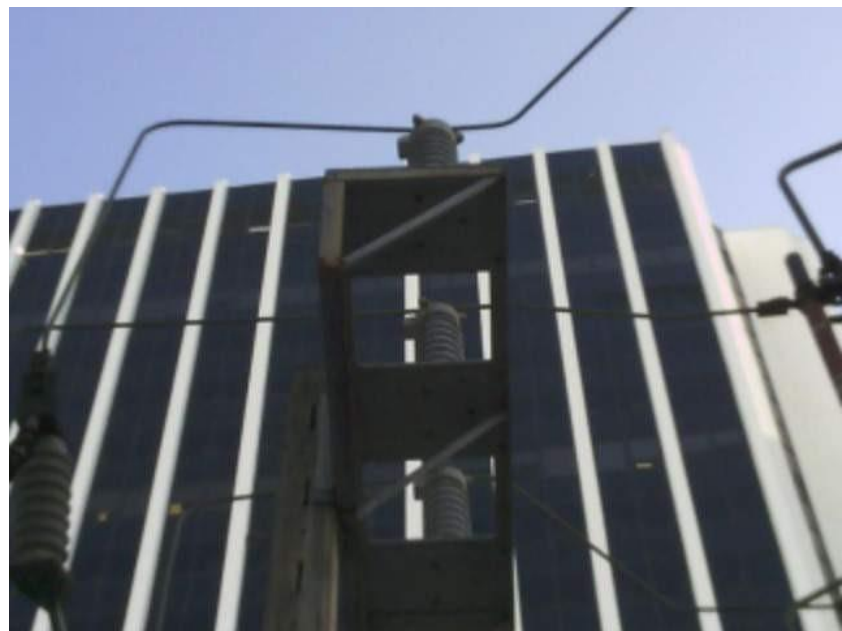
IR\_47692.jpg

Sp1	23.4°C
Sp2	23.7°C
Dt1	Sp1 - Sp2 -0.3°C

**DESCRIPTION:POLELIGHTNINGARRESTERS**

**LOCATION:ADMISTRACIONDETRIBUNALES38KVMINSUBSTATION**

**CONDITION:NORML**

**RECOMENDATIONACTION:NOACTIONREQUIRED**

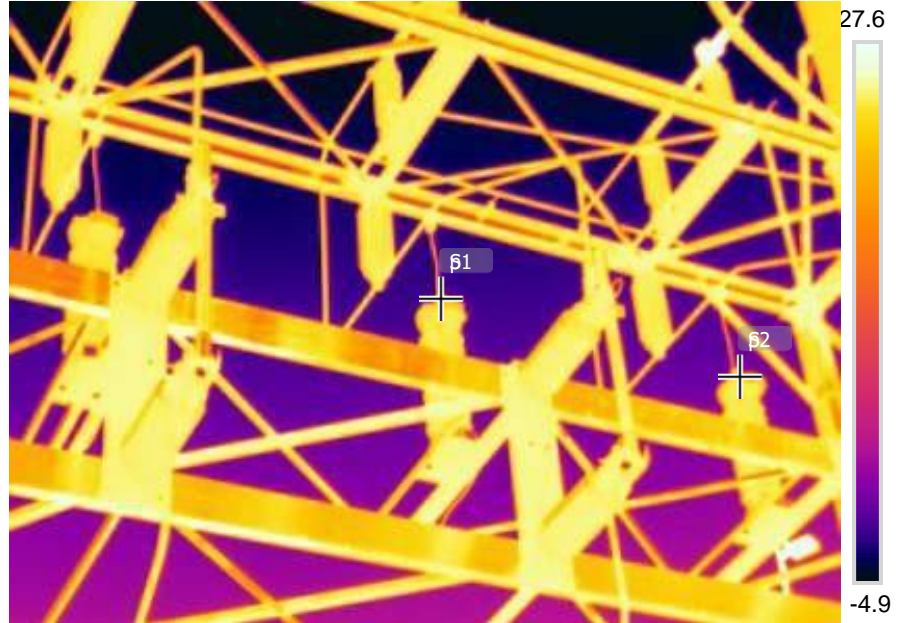
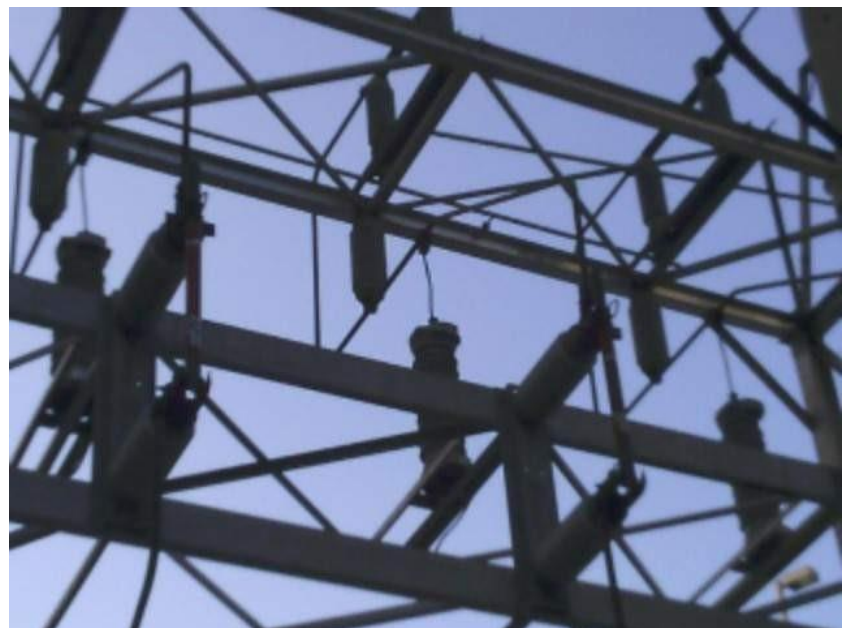
IR\_47693.jpg

Sp1	23.0°C
Sp2	23.0°C
Dt1	Sp1 - Sp2 0.0°C

**DESCRIPTION:STRUCTURELIGHTNINGARRESTERS**

**LOCATION:ADMISTRACIONDETRIBUNALES38KVMINSUBSTATION**

**CONDITION:NORML**

**RECOMENDACIONACTION:NOACTIONREQUIRED**

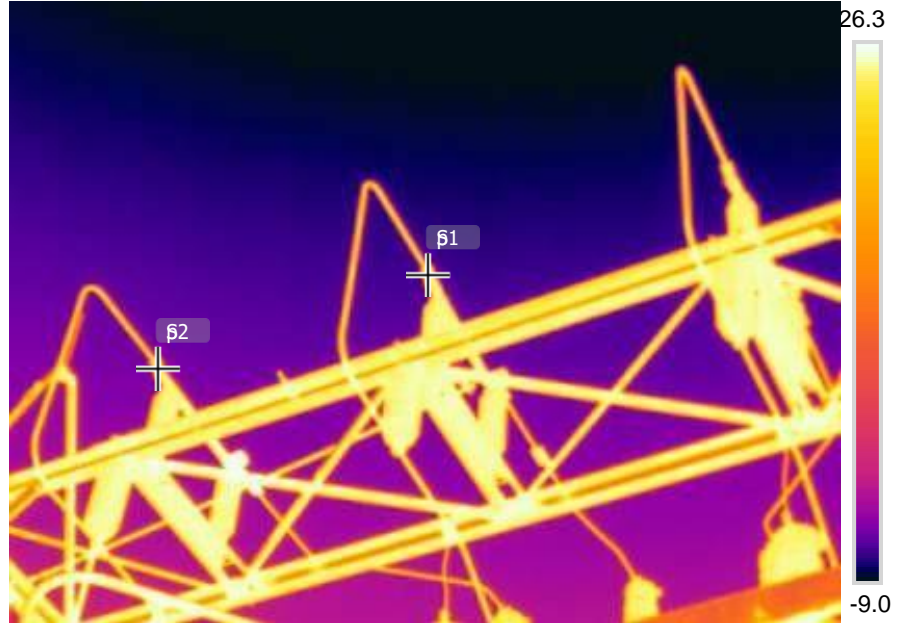
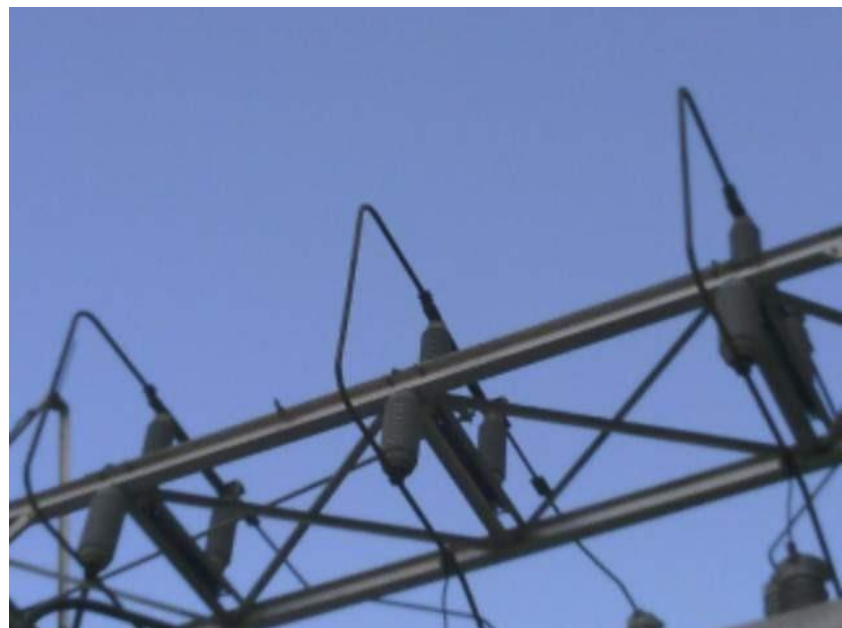
IR\_47694.jpg

Sp1	24.4°C
Sp2	24.5°C
Dt1	Sp1 - Sp2 -0.1°C

**DESCRIPTION:AIRCIRCUITBREAKER**

**LOCATION:ADMISTRACIONDETRIBUNALES38KV/MNSUBSTATION**

**CONDITION:NORMAL**

**RECOMENDACIONACTION:NOACTIONREQUIRED**

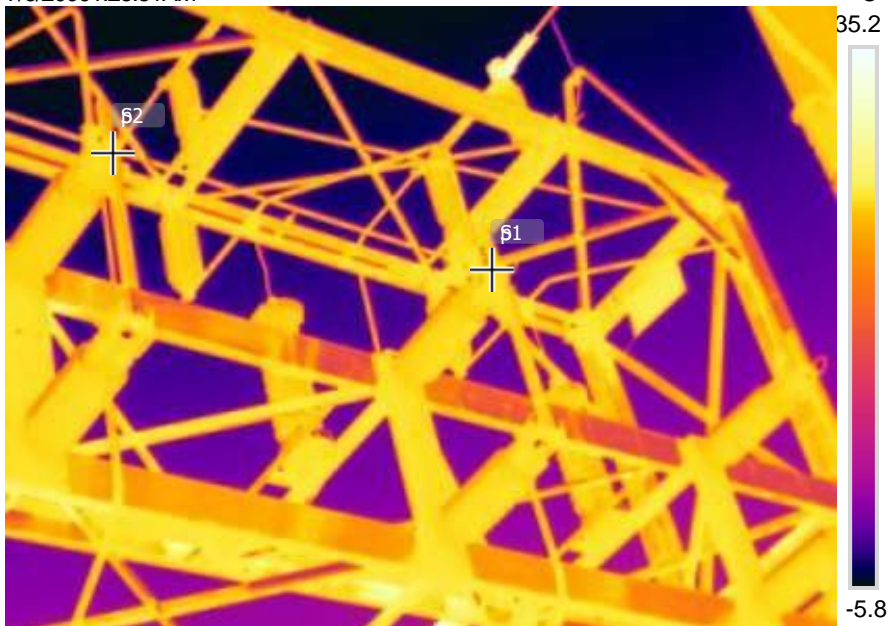
IR\_47695.jpg

Sp1	25.3°C
Sp2	25.0°C
Dt1	Sp1 - Sp2 0.3°C

**DESCRIPTION:38KVFUSES**

**LOCATION:ADMINISTRACIONDETRIBUNALES38KVMINSUBSTATION**

**CONDITION:NORMAL**

**RECOMENDACIONACTION:NOACTIONREQUIRED**

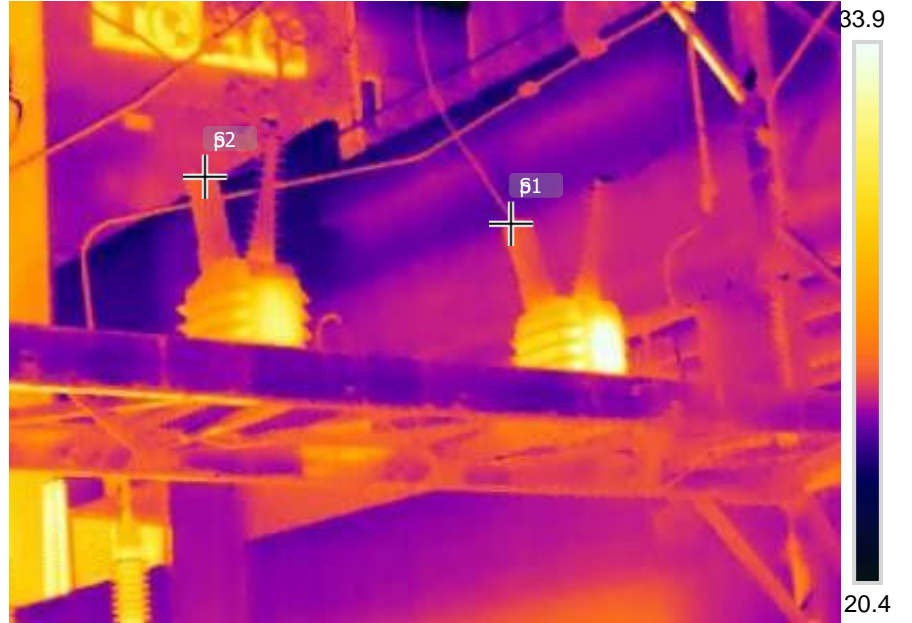
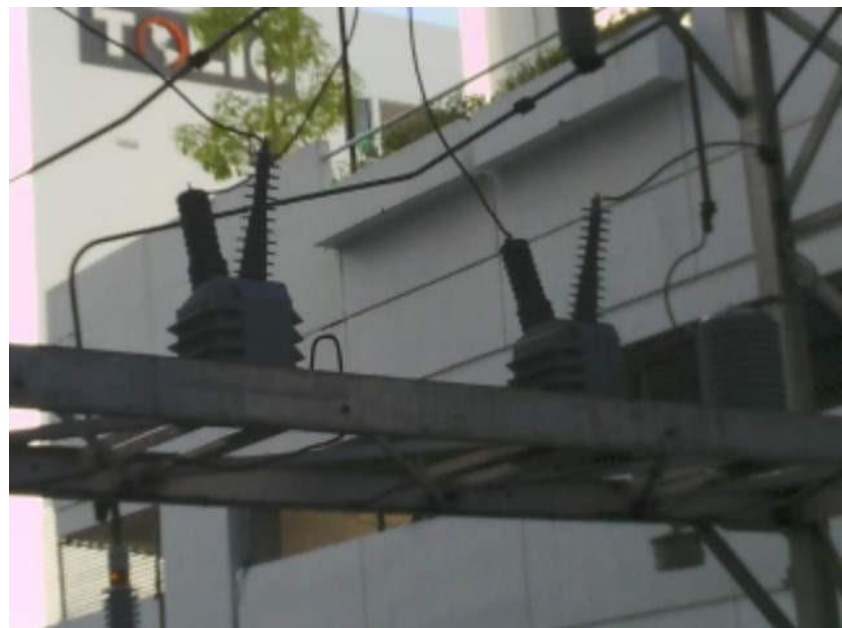
IR\_47696.jpg

Sp1	25.8°C
Sp2	25.6°C
Dt1	Sp1 - Sp2 0.2°C

**DESCRIPTION:ENTERINGEQUIPENT**

**LOCATION:ADMISTRACIONDETRIBUNALES38KVMINSUBSTATION**

**CONDITION:NORMAL**

**RECOMENDACIONACTION:NOACTIONREQUIRED**

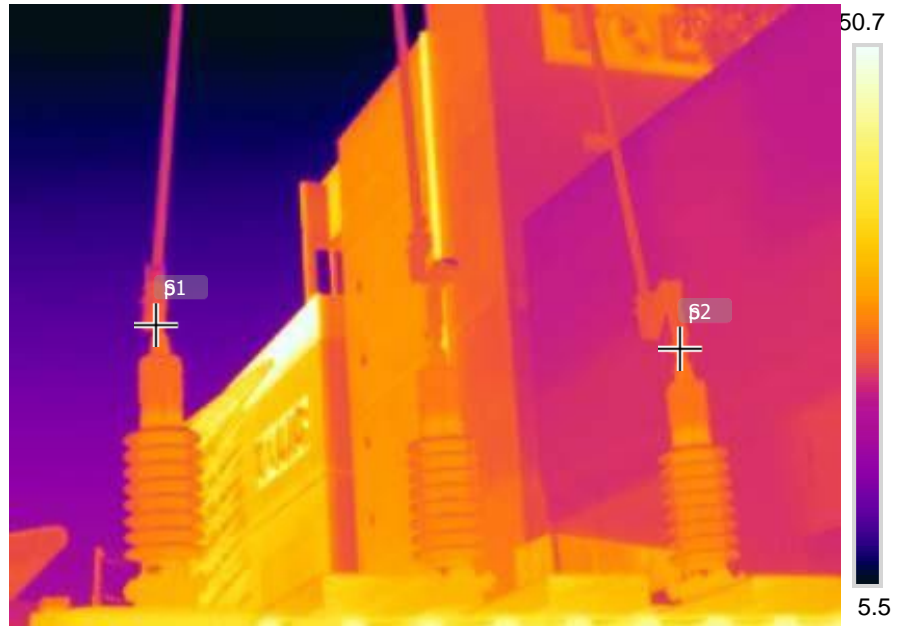
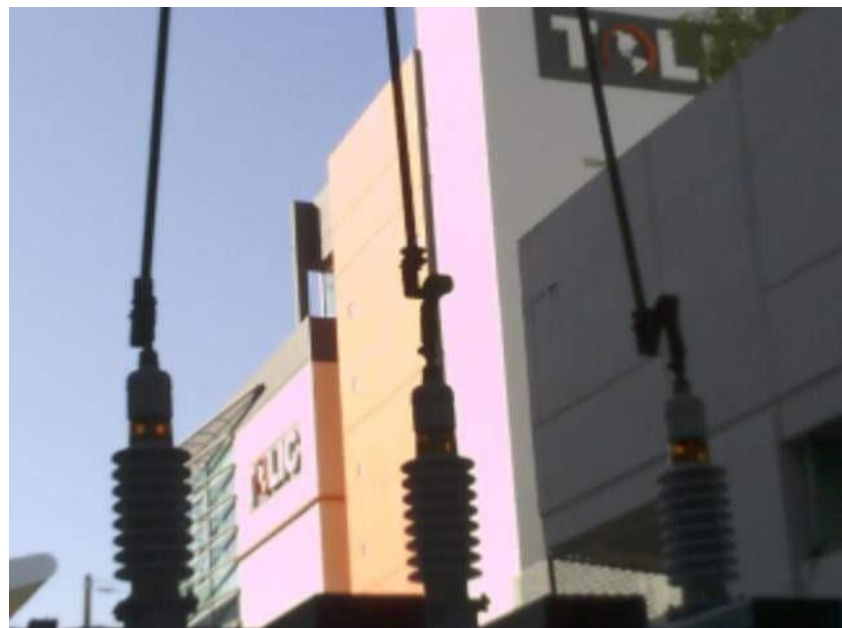
IR\_47697.jpg

Sp1	27.7°C
Sp2	28.0°C
Dt1	Sp1 - Sp2 -0.3°C

**DESCRIPTION:38KVTRANSFORMERBUSHING**

**LOCATION:ADMINISTRACIONDETRIBUNALES38KVINSUBSTATION**

**CONDITION:NORMAL**

**RECOMMENDATIONACTION:NOACTIONREQUIRED**

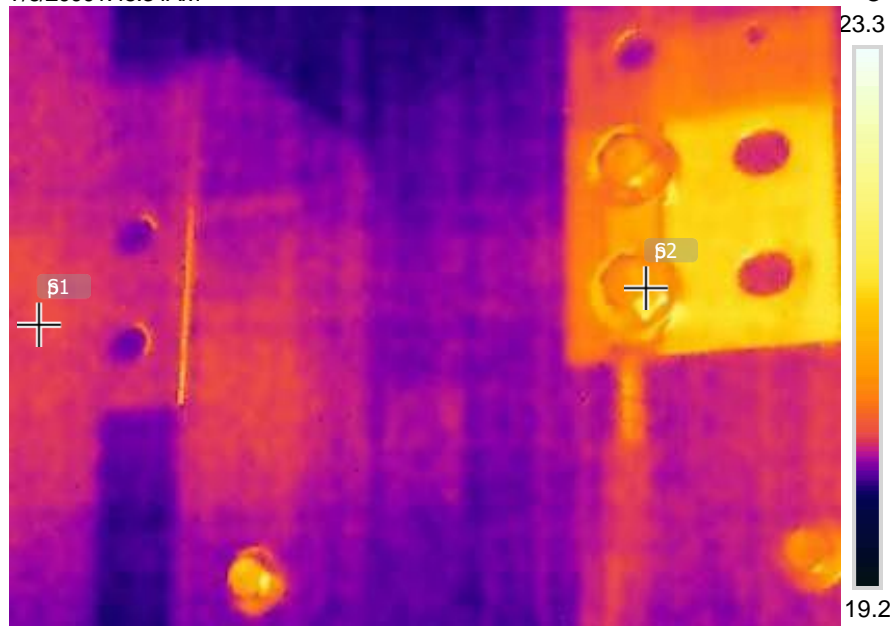
IR\_47698.jpg

Sp1		20.3°C
Sp2		20.9°C
Dt1	Sp1 - Sp2	-0.5°C

**DESCRIPTION:CUBICULE53 -G3**

**LOCATION:PARALELLINGROOM**

**CONDITION:NORMAL**

**RECOMMENDATIONACTION:NOACTIONREQUIRED**

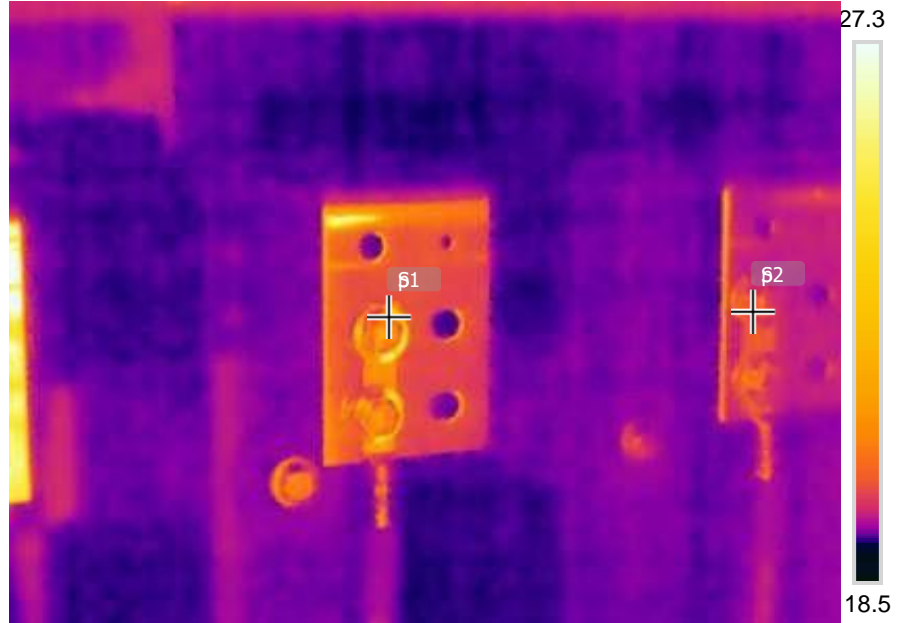
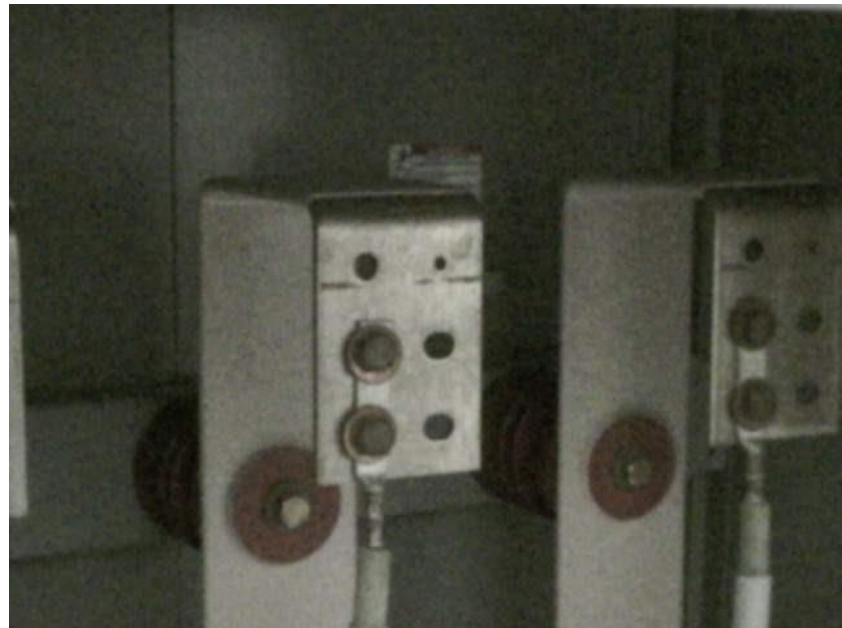
IR\_47699.jpg

Sp1	19.9°C
Sp2	20.2°C
Dt1	Sp1 - Sp2 -0.2°C

**DESCRIPTION:CUBICULE52 -G1**

**LOCATION:PARALELLINGROOM**

**CONDITION:NORMAL**

**RECOMENDATIONACTION:NOACTIONREQUIRED**

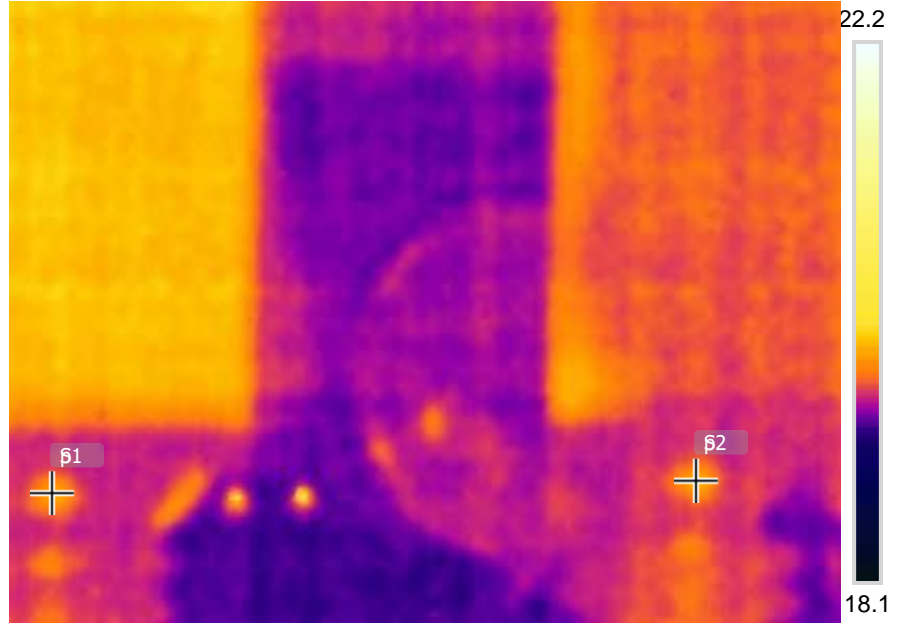
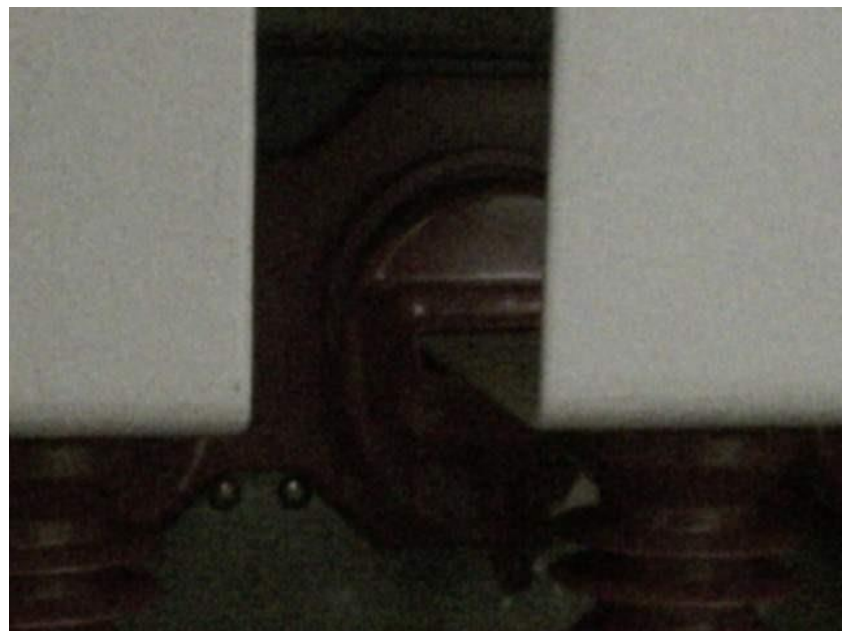
IR\_47700.jpg

Sp1		19.8°C
Sp2		19.9°C
Dt1	Sp1 - Sp2	-0.1°C

**DESCRIPTION:CUBICULE52 -GM**

**LOCATION:PARALELLINGROOM**

**CONDITION:NORMAL**

**RECOMMENDATIONACTION:NOACTIONREQUIRED**

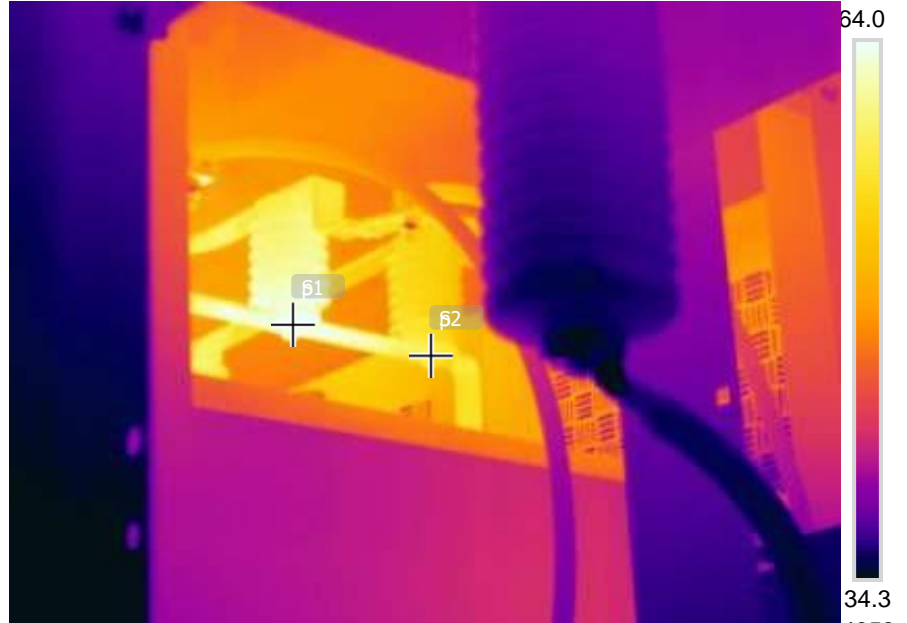
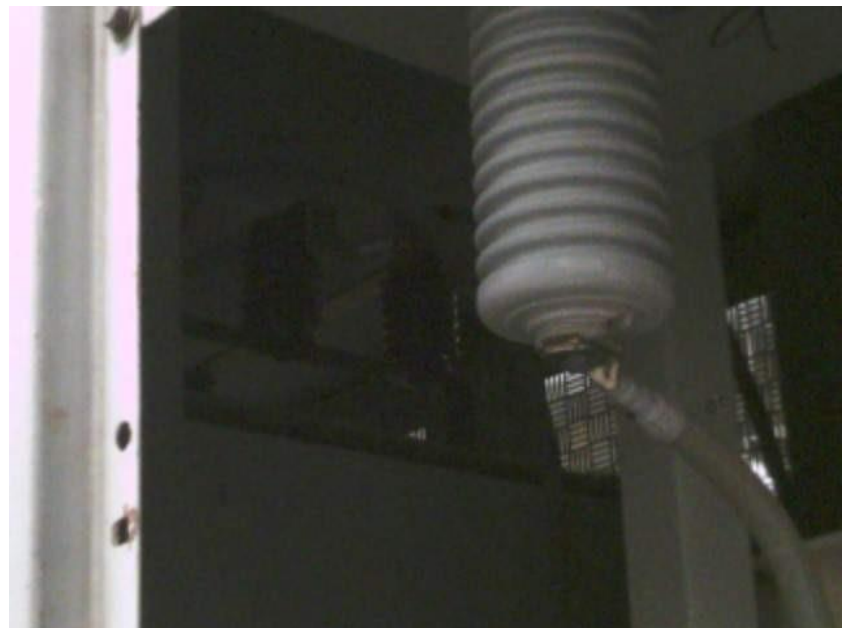
IR\_47703.jpg

MEDIUMHOTSPOT

**CONDITION:MEDIUM**

1. Refiérase al informe “Thermographic Inspection Report”, Anejo 2. Los trabajos requeridos en otras subestaciones que presenta el informe serán atendidos en otro proyecto. Proveer mayor atención a los hallazgos y recomendaciones importantes en la Subestación #2:
  - a. Lado primario Subestación #2, página 17 – limpieza, ajuste y verificación de conexión.

**RECOMMENDATIONACTION:CLEANING,ADJUSTANDVERIFYCONNECTION  
( IFISNECESSARYREPLACEINSULATOR)**

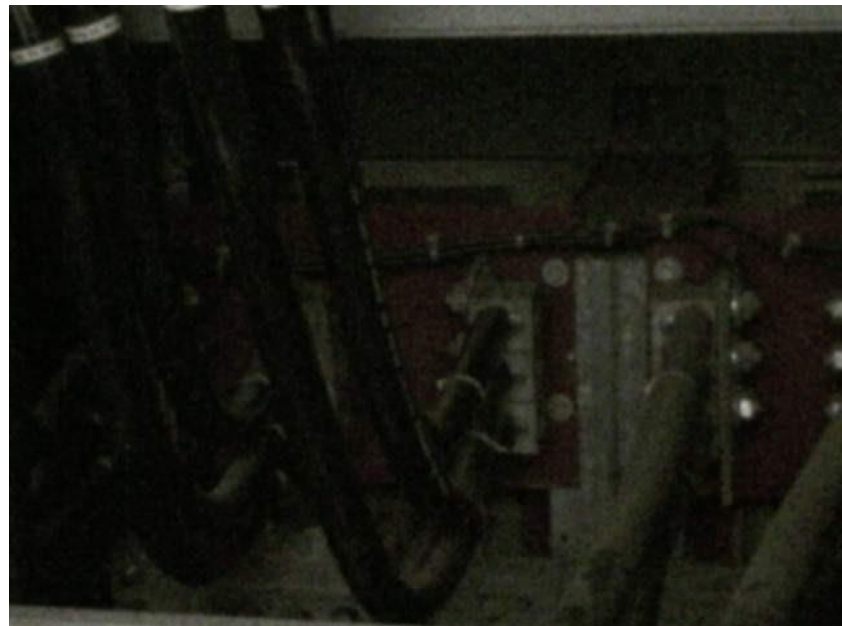
IR\_47707.jpg

MINORHOTSPOT

**CONDITION:WOR**

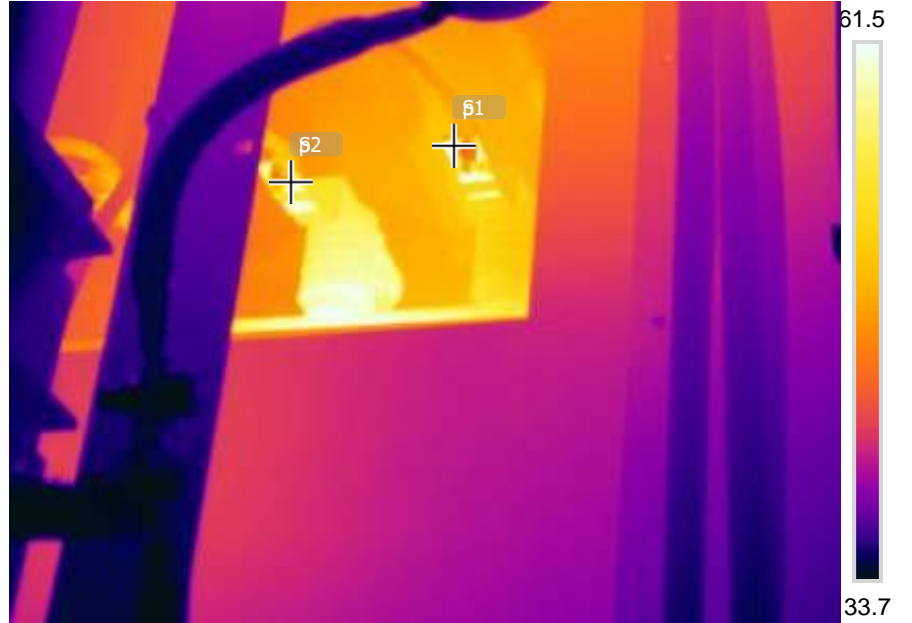
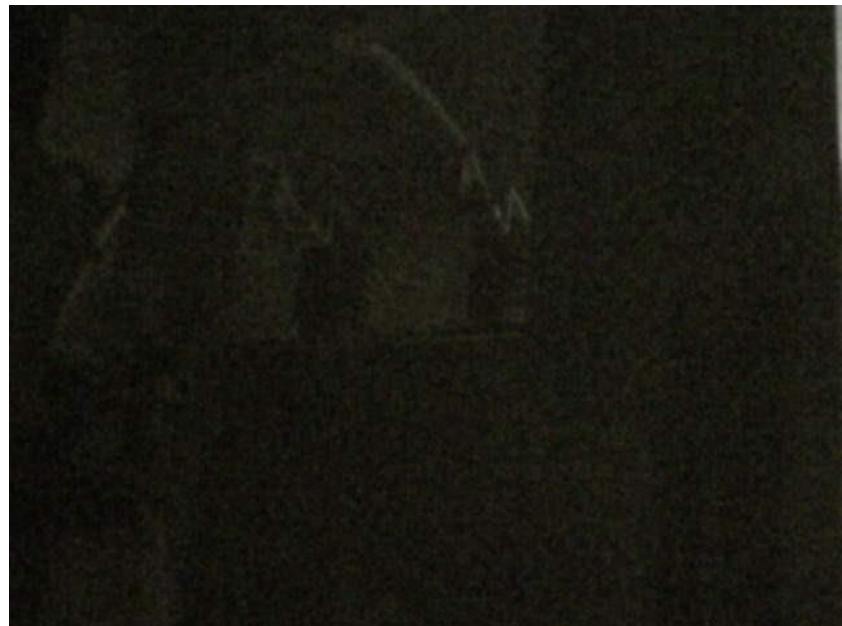
IR\_47708.jpg

MEDIUMHOTSPOT

**CONDITION:MEDIUM**

**RECOMMENDATIONACTION:CLEANING,ADJUSTANDVERIFYCONNECTION**

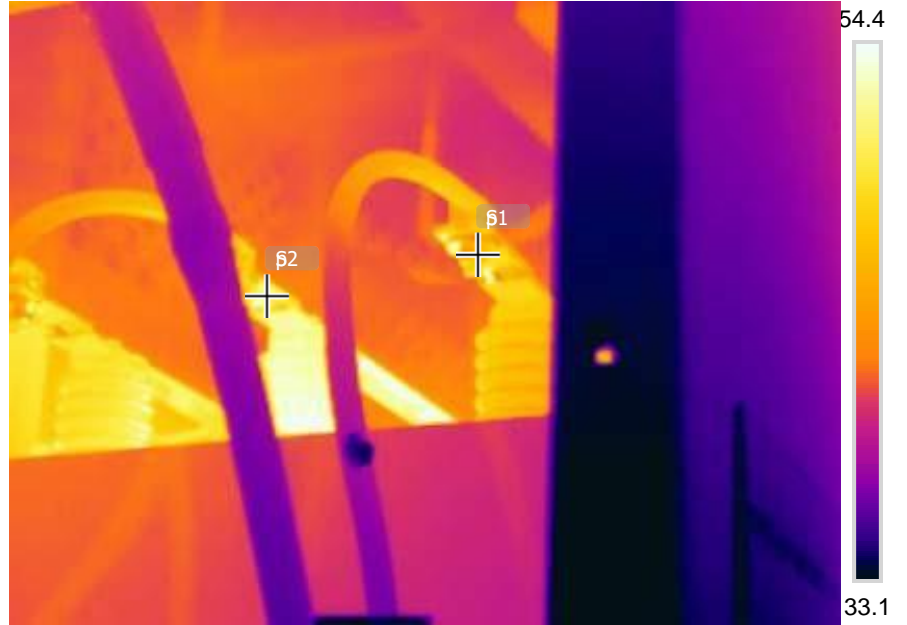
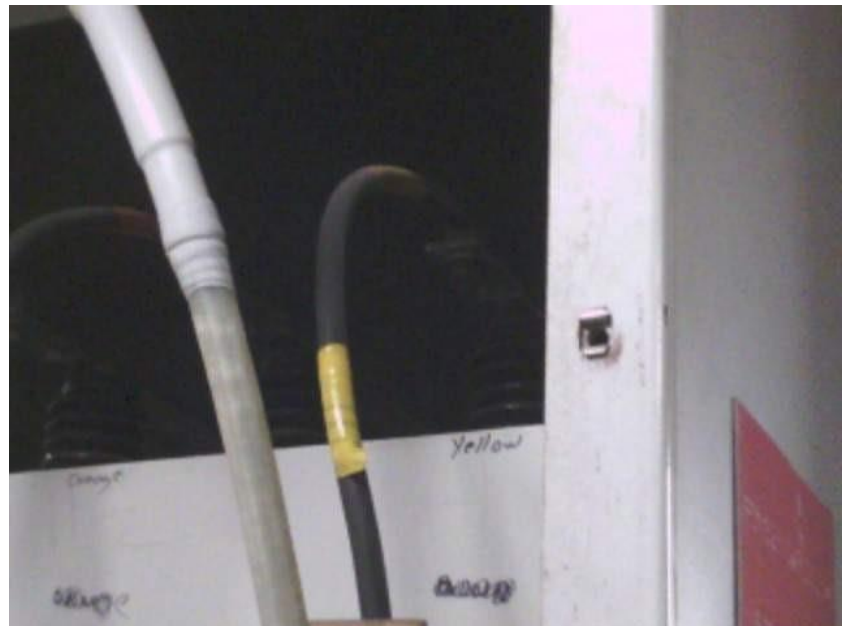
IR\_47712.jpg

MEDIUMHOTSPOT

**CONDITION:MEDIUM**

**RECOMMENDATIONACTION:CLEANING,ADJUSTANDVERIFYCONNECTION**

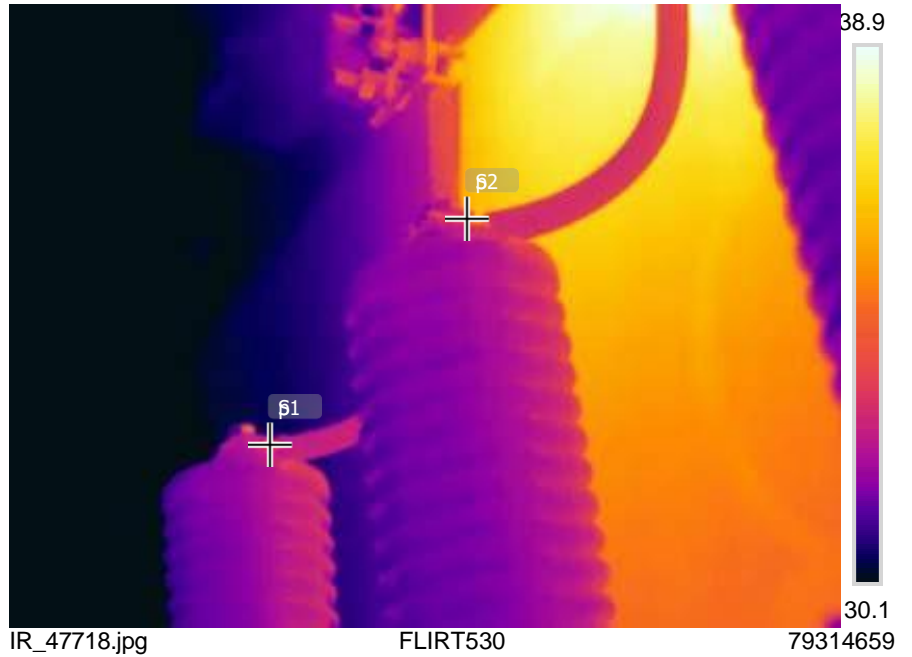
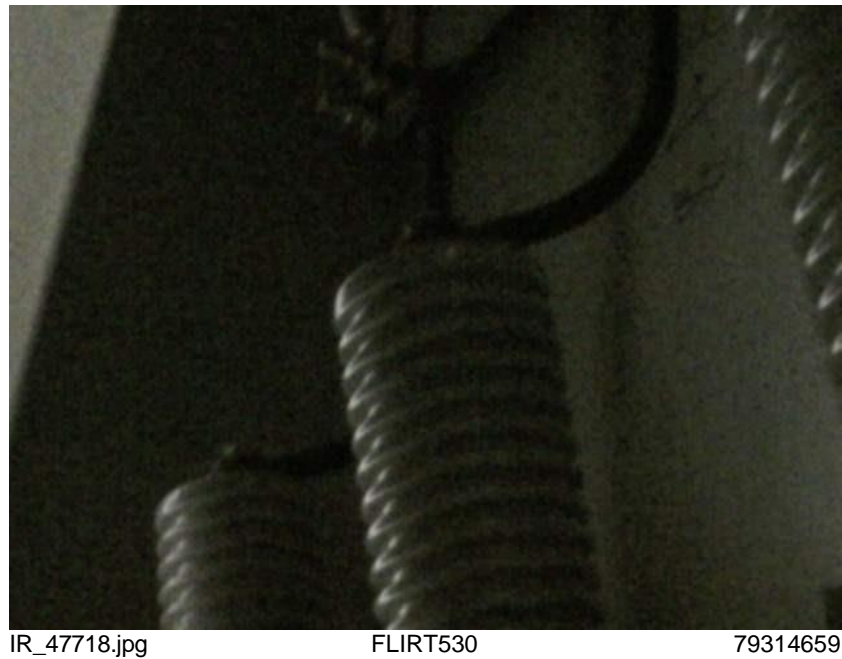
**DESCRIPTION:LIGHTNINGARRESTERS**

**LOCATION:SUBSTATION4( 1500KVA)**

**CONDITION:NORML**

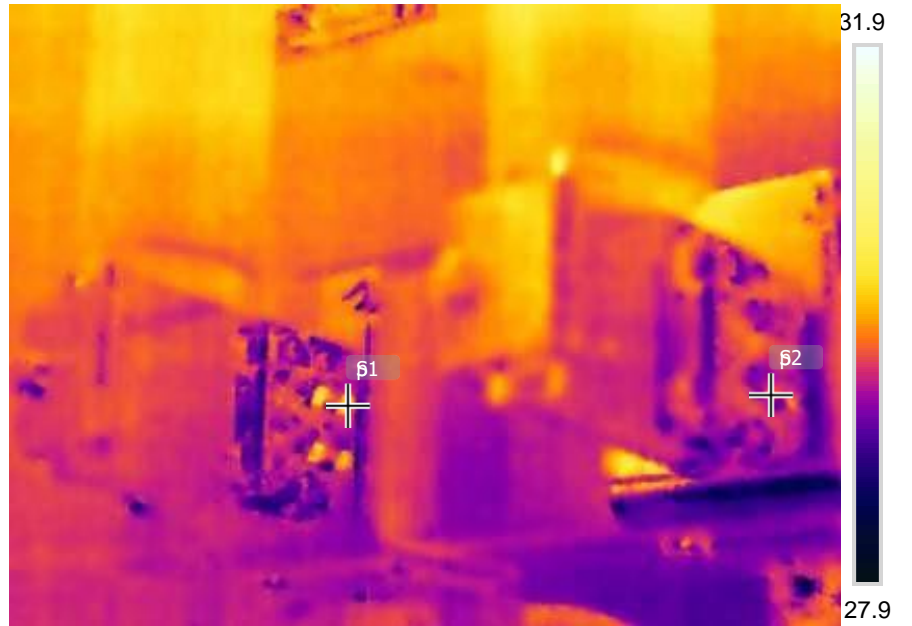
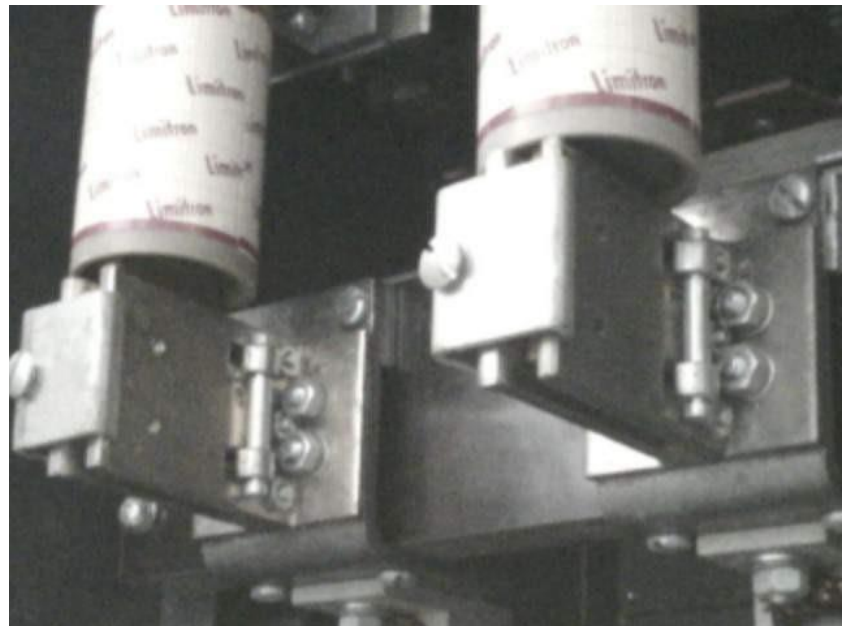
**DESCRIPTION:BUSDUCT**

**LOCATION:FLOORS**

**CONDITION:NORML**
